## RELAZIONE PRELIMINARE SULLO STATO MANUTENTIVO E CONSERVATIVO DEL CENTRO COMMERCIALE BELICITTÀ

Sintesi particolareggiata dello stato di conservazione del manufatto e dei fenomeni di obsolescenza fisica che richiedono monitoraggio o intervento.

Castelvetro, 03/03/2026

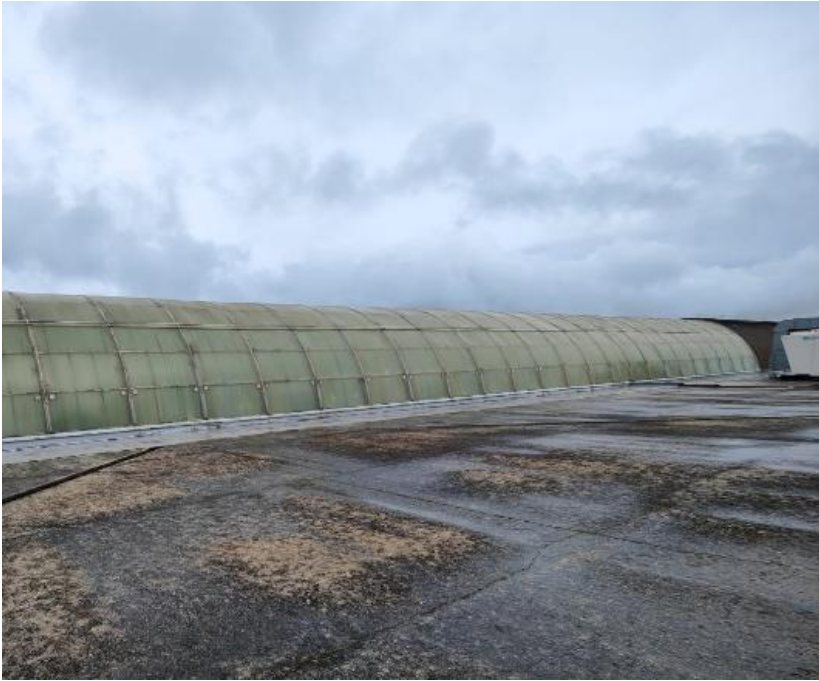
| <p><i>Tabella n.1 – Volta di copertura in plexiglass.</i></p> | |

La volta di copertura, realizzata in pannelli di polimetilmetacrilato (plexiglass), versa attualmente in un avanzato stato di degrado funzionale ed estetico, come documentato in tabella n.1.

L'esposizione prolungata agli agenti atmosferici ed ai raggi UV ha determinato una marcata opacizzazione del materiale, compromettendone drasticamente il coefficiente di trasmissione luminosa, con conseguente riduzione della luminosità naturale all'interno della galleria commerciale.

| | <p>Copertura in plexiglass, che manifesta un avanzato stato di invecchiamento, caratterizzato da una marcata opacizzazione delle superfici.</p> |

La criticità di maggiore rilievo è rappresentata dal sistema di copertura; si rende pertanto necessario un intervento globale di rifacimento delle coperture che preveda, da un lato, la sostituzione integrale dei pannelli in plexiglass, ormai infragiliti e segnati da lesioni che ne compromettono la sicurezza e la resistenza ai carichi. Contestualmente, occorre procedere al ripristino dei manti impermeabili ed alla bonifica dei canali di gronda, oltre che alla rimozione della vegetazione (muschio), essenziale per arrestare il degrado dei solai.

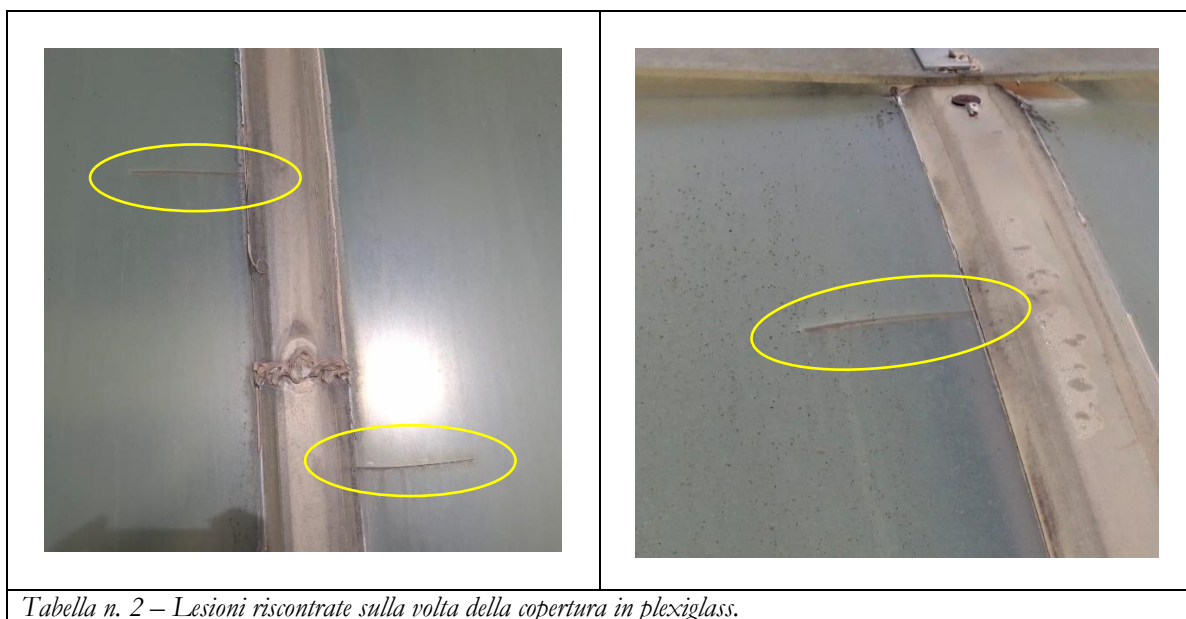
Contestualmente, il fenomeno di invecchiamento ha innescato un progressivo infragilimento della matrice polimerica; tale processo è manifestato dalla presenza di evidenti lesioni trasversali nei pannelli (Tabella n. 2), che ne minacciano l'integrità strutturale e la capacità di resistenza ai carichi accidentali (vento).

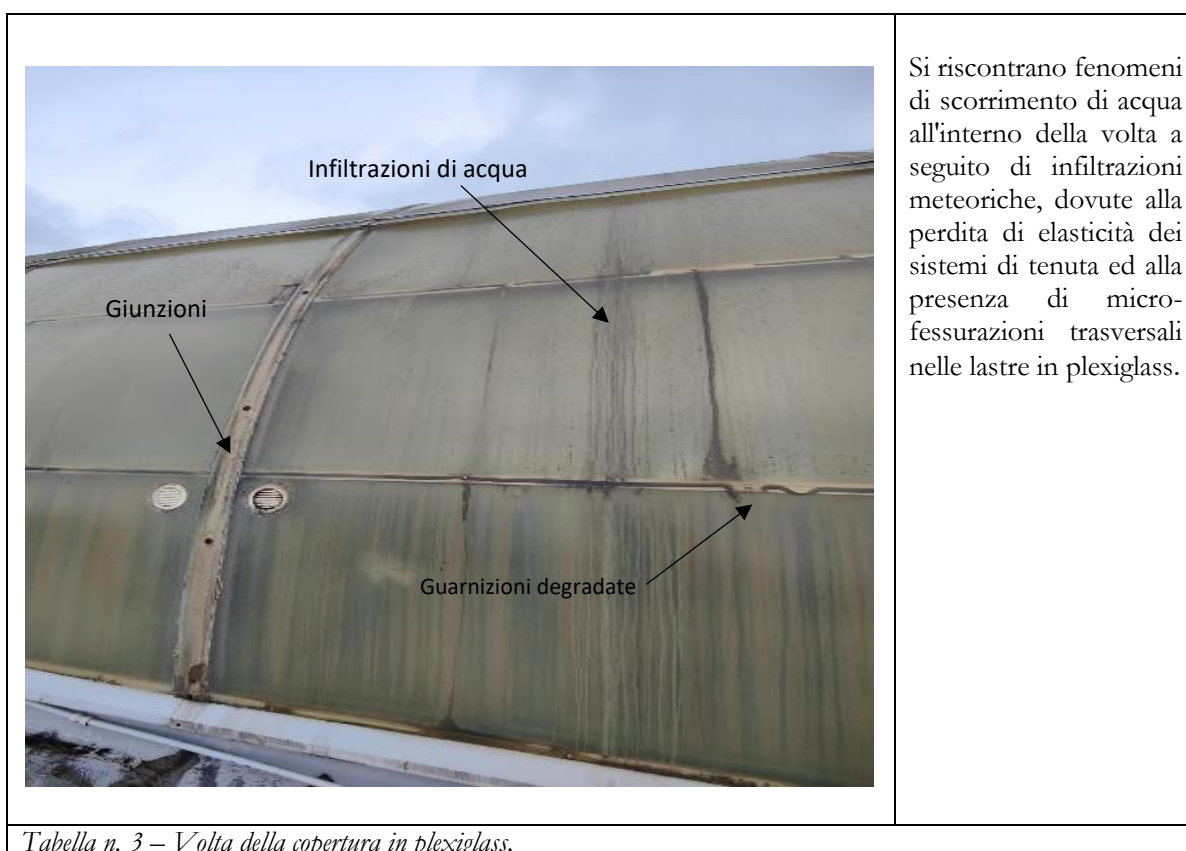
Inoltre le giunzioni e le guarnizioni tra un pannello in plexiglass ed il successivo, risultano usurate ed in diversi punti danneggiate (Tabelle n. 3 e n. 4), causando infiltrazioni diffuse all'interno della volta (Tabella n. 5).

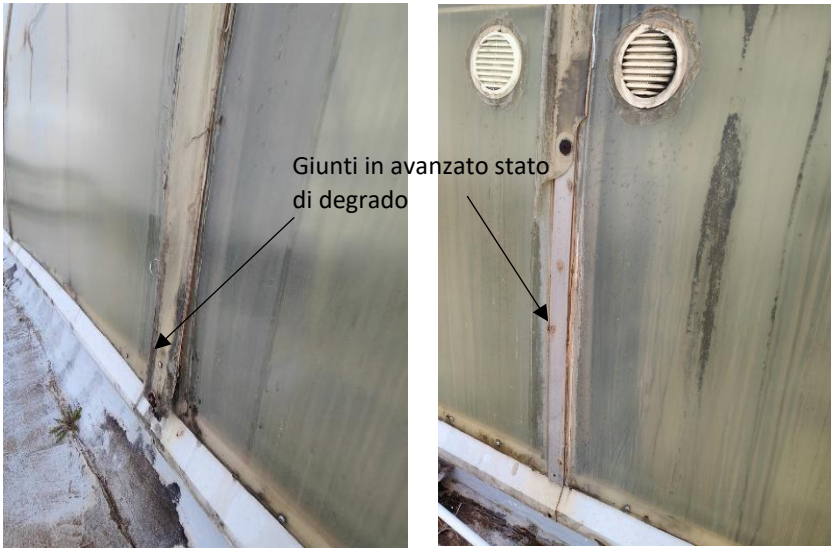
| <p>Giunti in avanzato stato di degrado</p> | <p>I sistemi di tenuta tra le lastre in plexiglass presentano un avanzato stato di senescenza, risultando inefficaci nel prevenire fenomeni di infiltrazioni meteoriche.</p> |

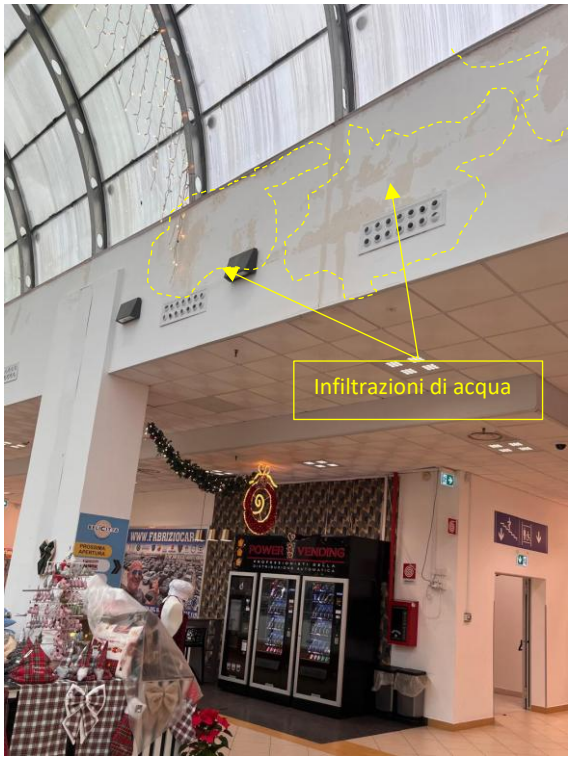
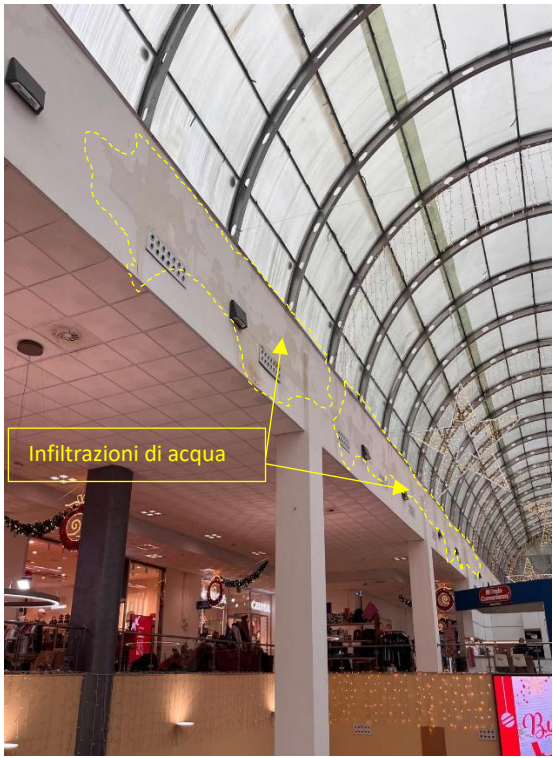
| <p><i>Tabella n. 5 – Infiltrazioni interne dovute alla scarsa tenuta della copertura in plexiglass.</i></p> | |

Segni di cedimento si riscontrano nell'intradosso della volta, composto da un secondo strato di pannelli in plexiglass. Questi presentano distacchi strutturali localizzati dovuti all'invecchiamento del materiale: la perdita di elasticità impedisce di assecondare le dilatazioni termiche estive, sollecitando i pannelli fino a provocarne il distacco in corrispondenza dei punti

di fissaggio alla struttura metallica (Tabella n. 5). A tal proposito, vale ricordare che nel corso degli anni si è intervenuti con fissaggi puntuali delle porzioni dei pannelli staccati, al fine di scongiurare il distacco integrale e la conseguente caduta.

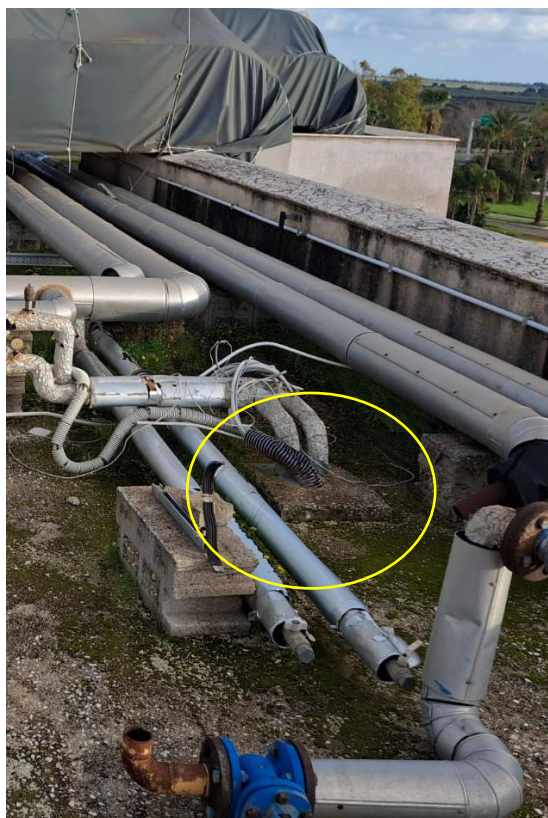
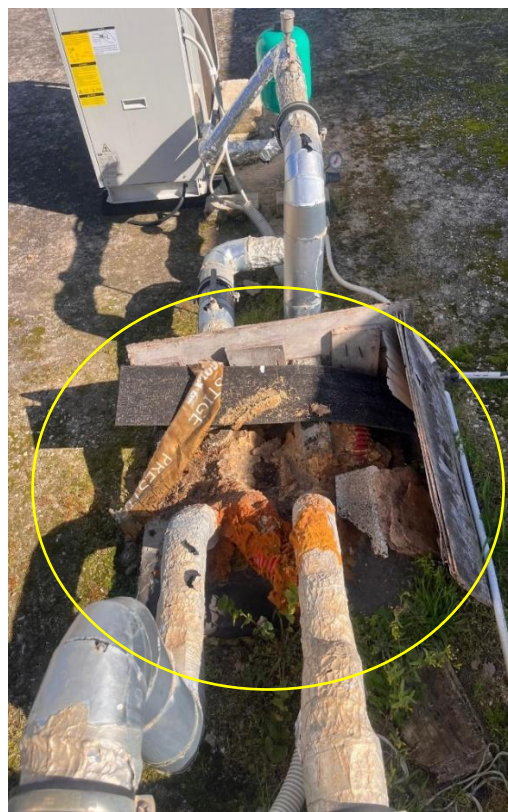
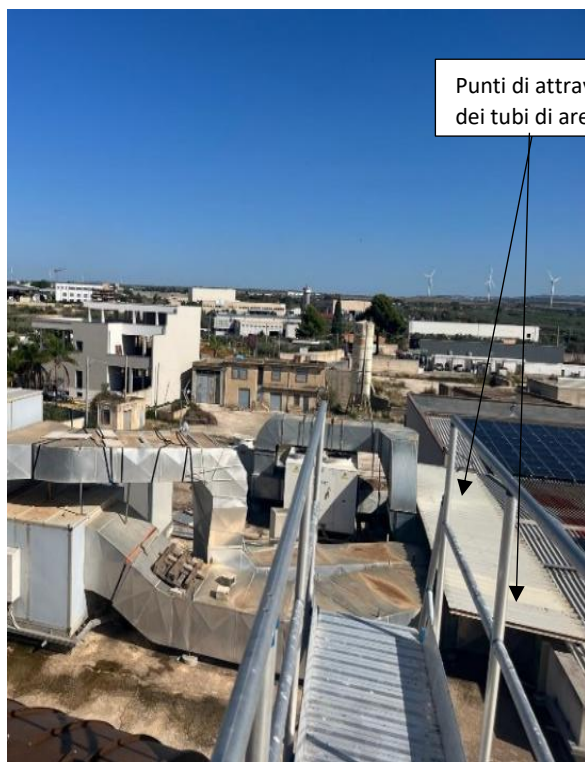
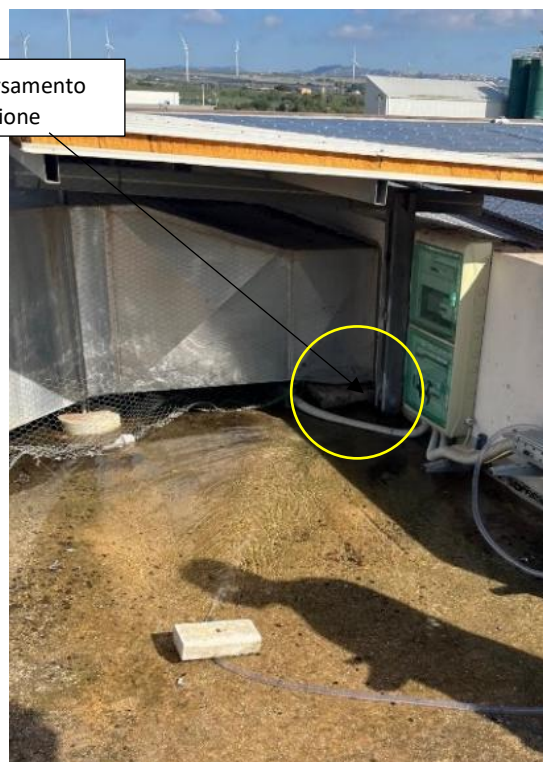
Tabella n. 7 – Punti di attraversamento degli impianti, sulla copertura calpestabile.

In merito alla copertura piana del complesso commerciale, le criticità rilevate sono riconducibili alla presenza massiva degli impianti di climatizzazione a servizio delle unità commerciali. Tale configurazione comporta numerosi attraversamenti impiantistici nel solaio (Tabella n. 7), che generano discontinuità nel manto impermeabile preesistente.

Anche in questo caso, sulla scorta delle segnalazioni ricevute e dei riscontri oggettivi emersi in fase di sopralluogo, è possibile confermare la presenza di infiltrazioni attive, durante un evento piovoso, in corrispondenza dei suddetti punti critici.

Punti di attraversamento  
dei tubi di areazione

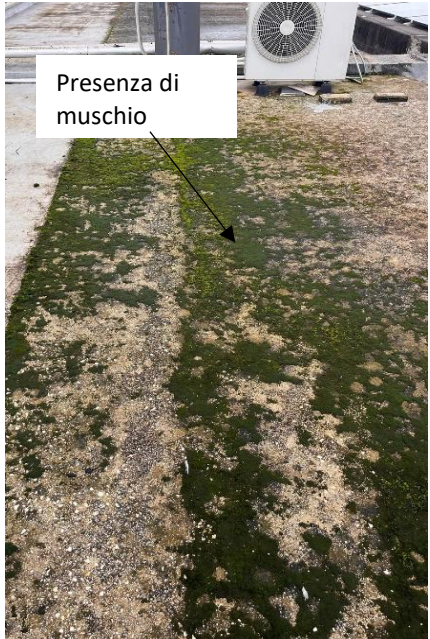
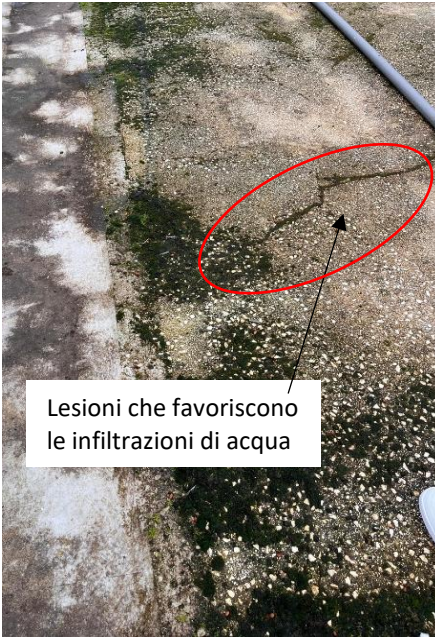
Tabella n. 9 – Presenza di vegetazione spontanea sulla copertura.

Altro problema riscontrato sulla copertura piana, in particolare quella esposta a nord, consiste in una diffusa colonizzazione di vegetazione spontanea e muschi (Tabella n. 9). L'apparato radicale, in combinazione con il ristagno di umidità, ha innescato un progressivo degrado del massetto cementizio. Tale deterioramento favorisce fenomeni di infiltrazione, sia per capillarità, sia attraverso le soluzioni di continuità createsi nelle guaine sottostanti.

| | | <p>Superfici di copertura caratterizzate dalla presenza di colonie vegetali (muschio). La natura igroscopica di tale vegetazione determina un degrado funzionale del materiale, con una sua conseguenziale alterazione.</p> |

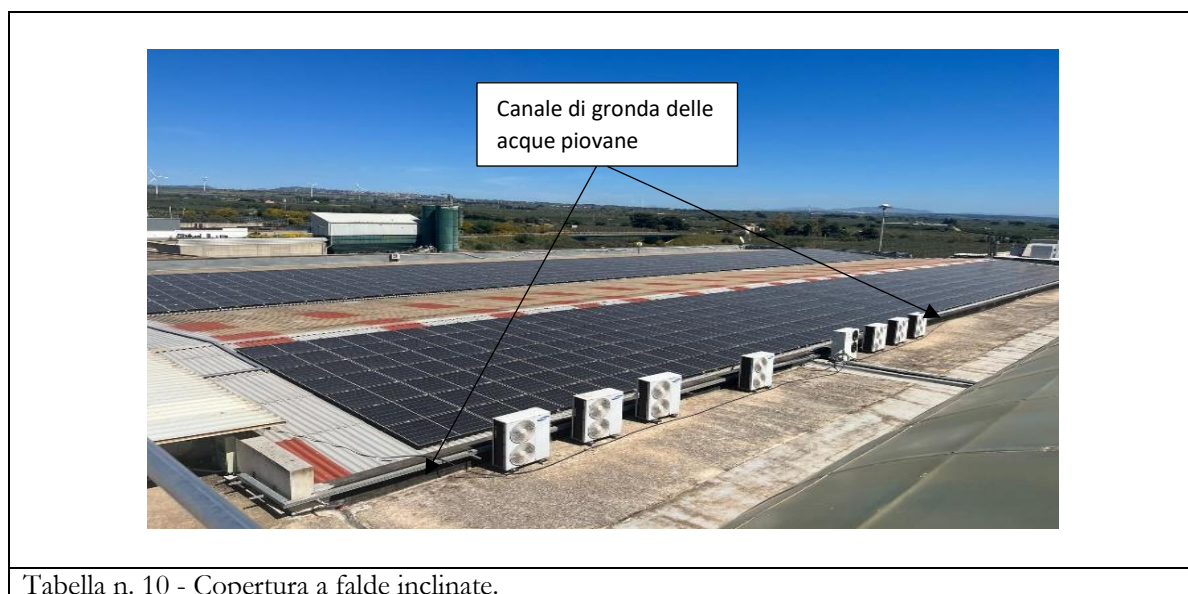
Tabella n. 10 - Copertura a falde inclinate.

La copertura a falde inclinate realizzata con lastre in fibrocemento non manifesta particolari criticità strutturali. Tuttavia, in occasione di giornate particolarmente ventose e con precipitazioni abbondanti, si sono verificate infiltrazioni di acqua. Tali fenomeni sono verosimilmente riconducibili a microfessurazioni indotte dalle sollecitazioni del vento che, agendo sulla struttura che sorregge l'impianto fotovoltaico genera sollecitazioni che si trasmettono al manto sottostante.

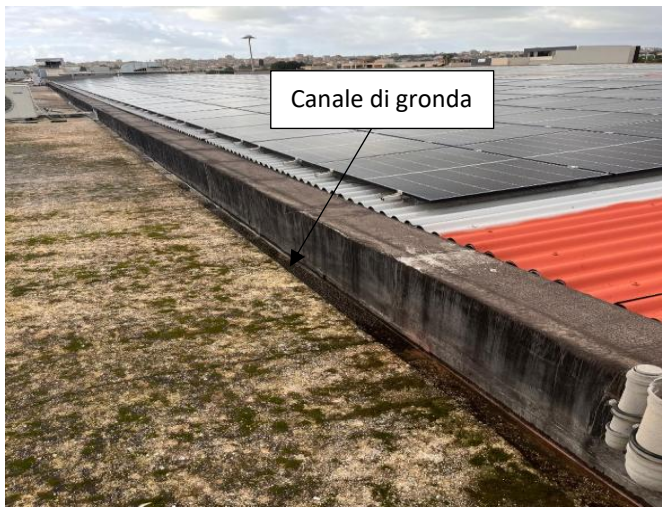
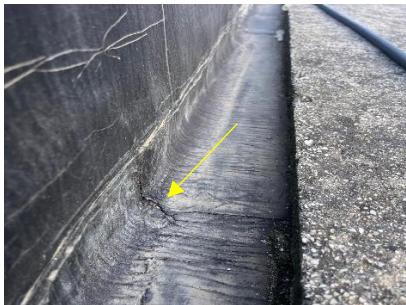
- Canale che raccoglie le acque della copertura piana (Tabella n.11): Il canale, ricavato direttamente nel massetto di pendenza ed impermeabilizzato con membrana bituminosa, versa in un avanzato stato di obsolescenza. Il manto impermeabile si presenta fortemente invecchiato e caratterizzato da diffusi fenomeni di distacco e sollevamento dal supporto. Tale perdita di adesione compromette la tenuta idraulica, favorendo l'infiltrazione delle acque piovane al di sotto dello strato isolante.
- Canale di gronda in lamiera (Tabella n.12) che raccoglie le acque piovane che cadono sul tetto a falde: qua si rileva un grave fenomeno di corrosione del metallo. Lo stato di ammaloramento è tale da aver generato delle perforazioni diffuse sul fondo del canale, con conseguenti gocciolamenti nei locali sottostanti.

| | <p>Canale di gronda rivestito con guaina bituminosa che risulta ormai ammalorata e fessurata, con evidenti sollevamenti e distacchi in corrispondenza delle giunzioni.</p> |

Al fine di ovviare a tali criticità, si è provveduto nel tempo all'esecuzione di ripetuti interventi di ripristino localizzati, mediante l'applicazione di membrane liquide impermeabilizzanti. I suddetti interventi si sono rivelati insufficienti, non avendo garantito una soluzione definitiva.

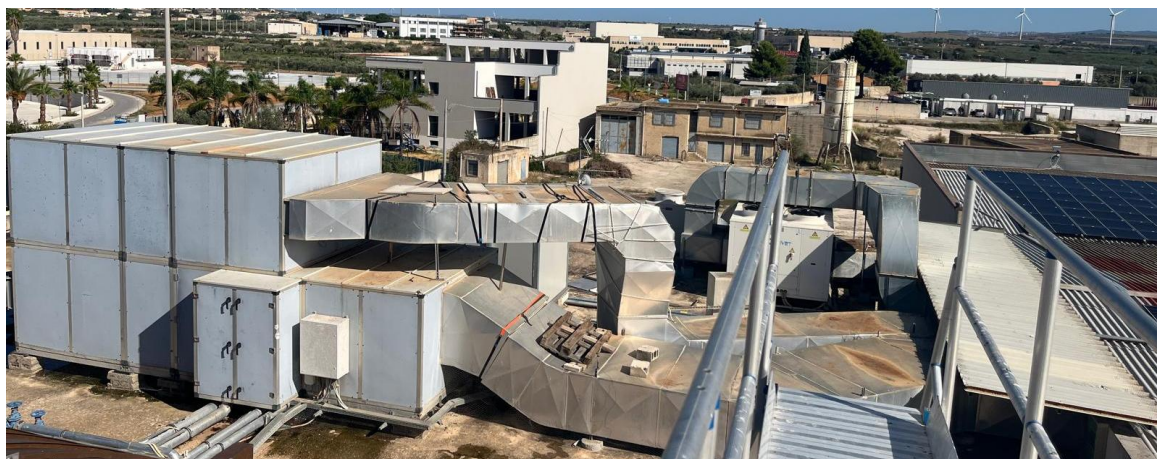
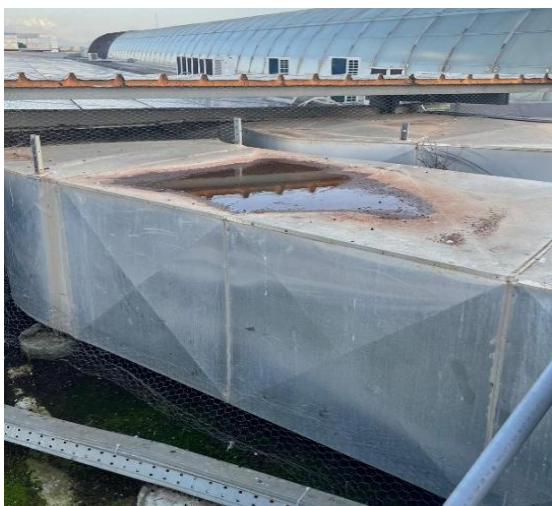
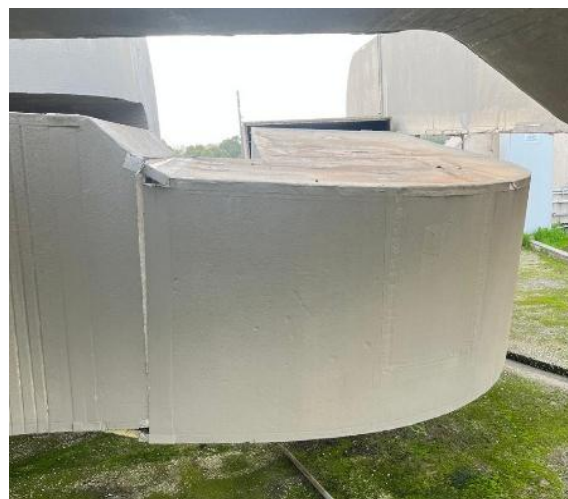
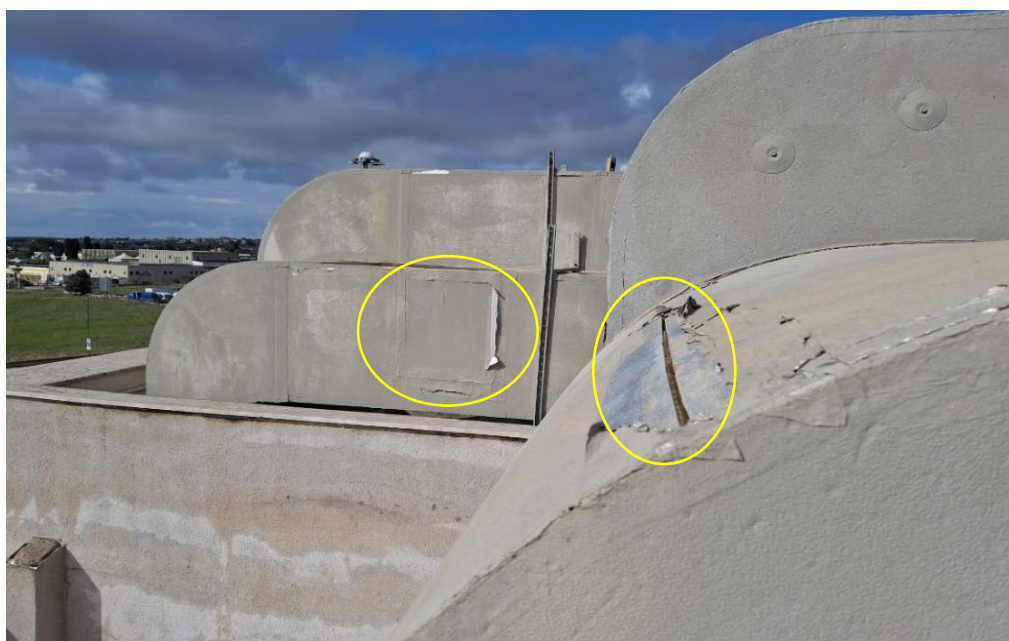
Detti canali, realizzati a mezzo di pannelli isolanti rivestiti con lamiera zincata, presentano un elevato stato di deterioramento, derivante da passati interventi di modifica e dall'usura climatica, con conseguenziali gravi problemi di tenuta.

Attualmente i canali costituiscono i punti critici da cui si originano le principali infiltrazioni d'acqua in diversi punti del centro commerciale; l'acqua penetra attraverso le giunzioni ammalorate e, defluendo lungo i condotti, si propaga all'interno dei locali.

*Tabella n. 13 – Condotte di aerazione ammalorate, responsabili della propagazione delle acque meteoriche all'interno dei locali del centro commerciale.*

La perdita di tenuta delle condotte esterne di aerazione è un'altra delle cause principali di infiltrazione interna. Occorre, quindi, programmare e realizzare una sostituzione dei canali ammalorati per prevenire ulteriori danni agli ambienti interni.

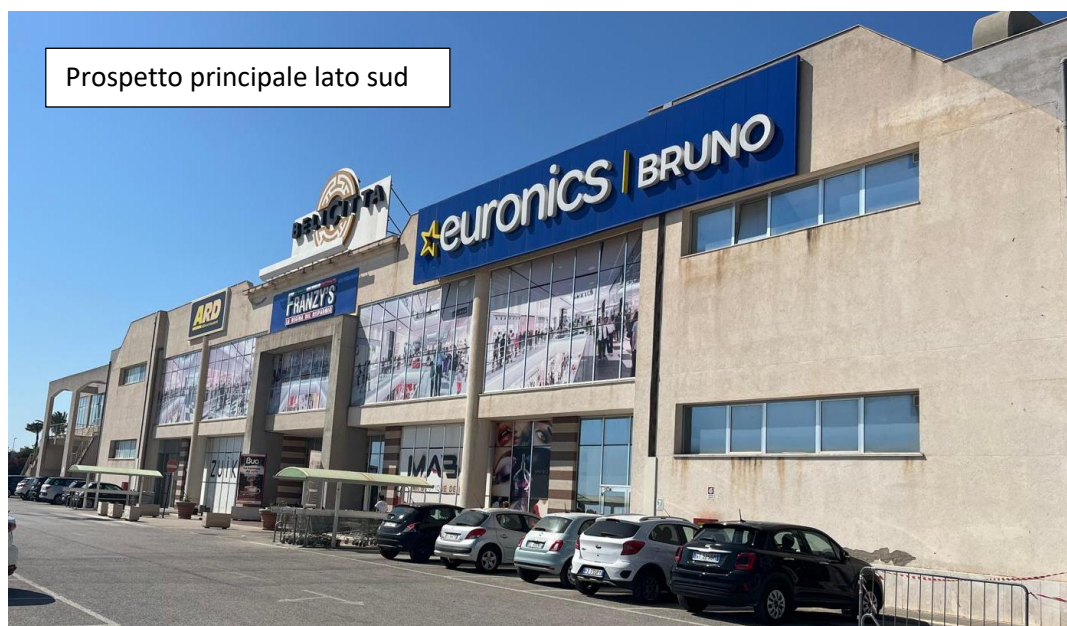
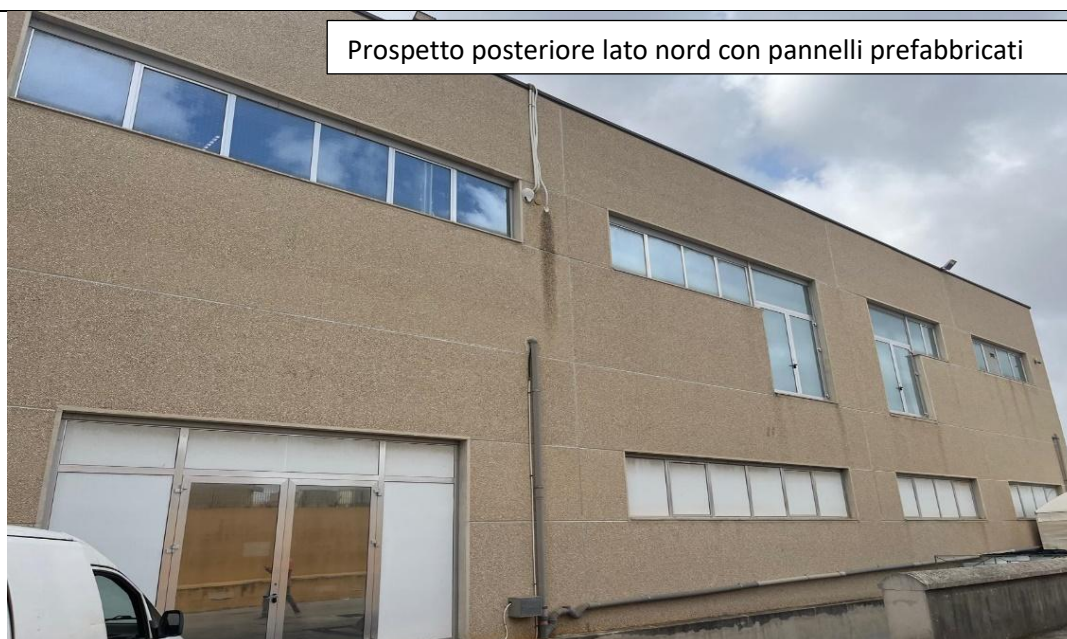
Tabella n.15 – Vista prospetti Centro Commerciale

Complessivamente il prospetto non presenta gravi criticità statiche, tuttavia mostra un normale invecchiamento dei materiali, riconducibile all'azione degli agenti atmosferici.

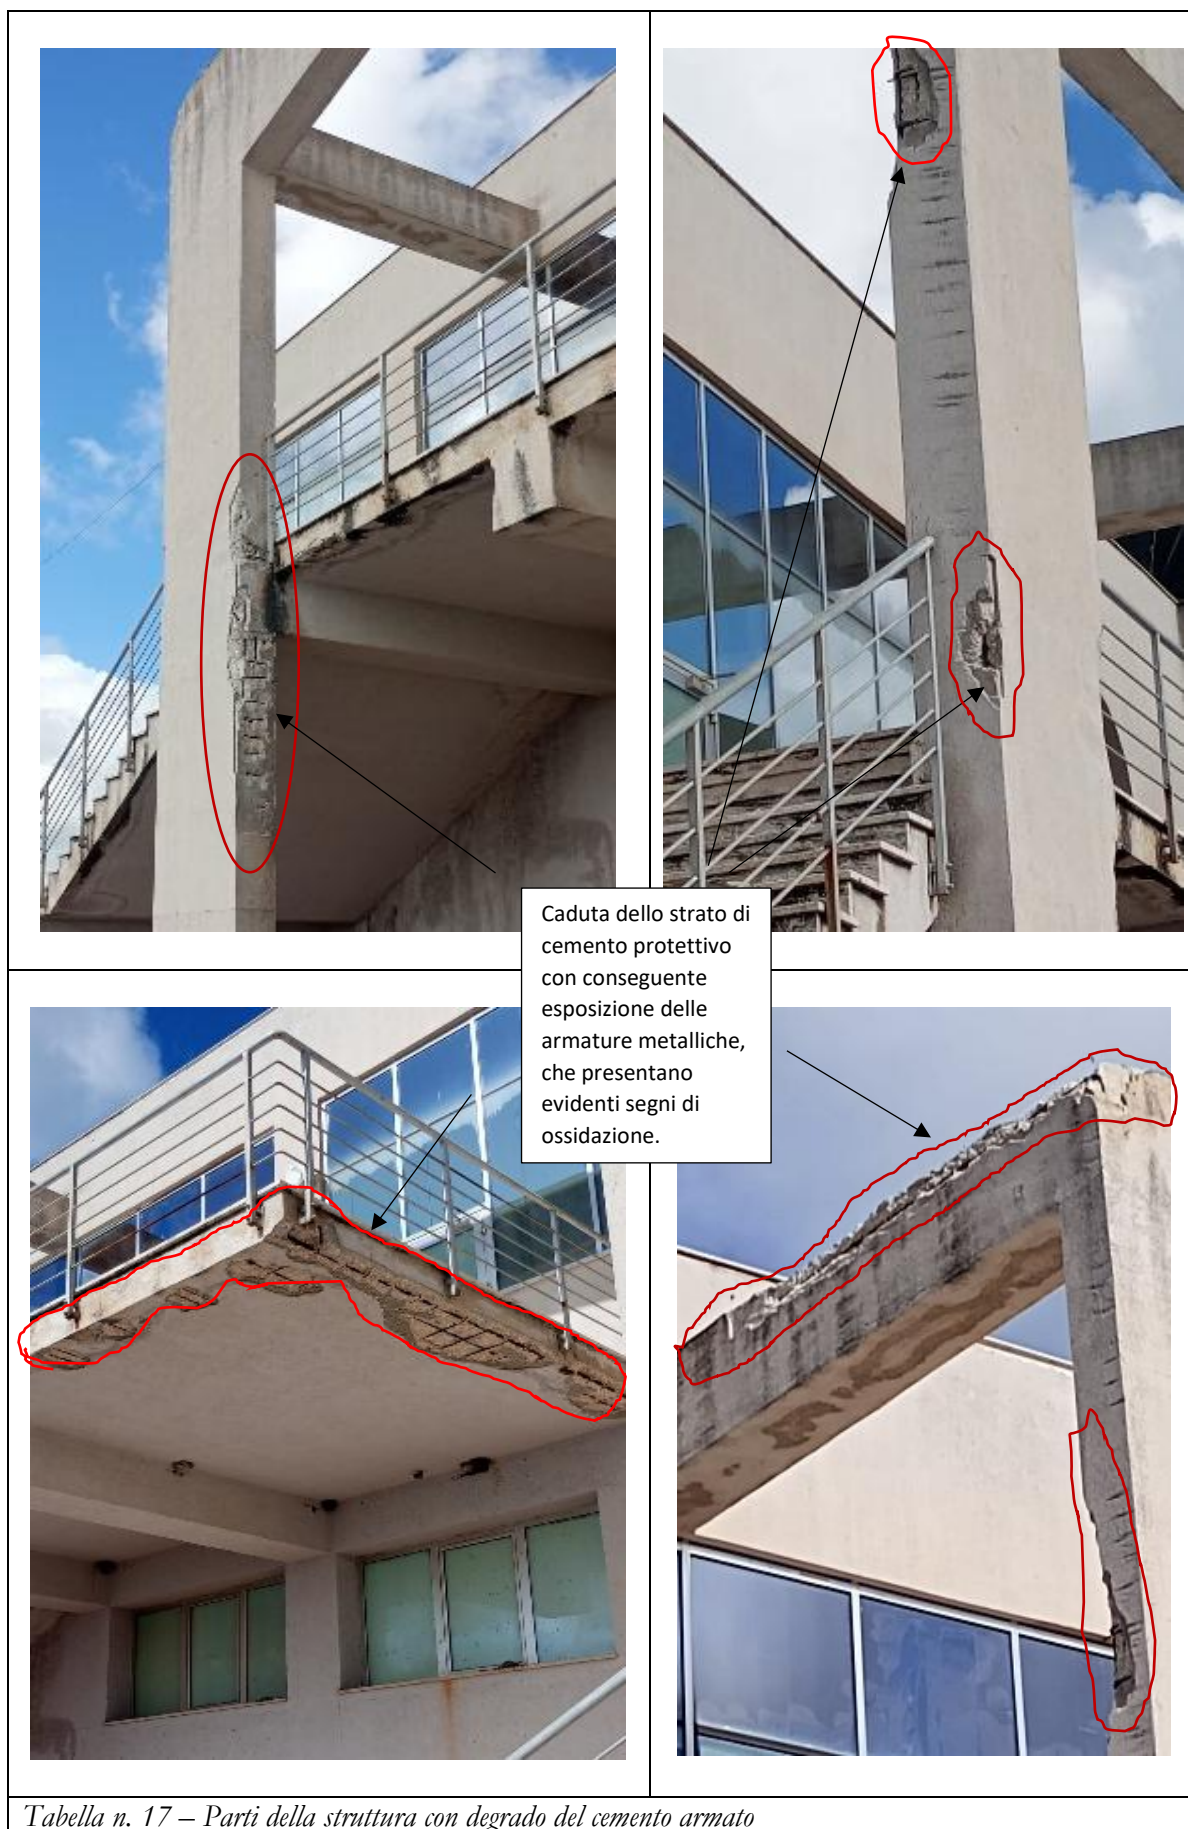
Il fenomeno è dovuto all'ossidazione delle armature metalliche, che aumentando di volume, a causa dalla corrosione, generano forti tensioni interne, che si manifestano inizialmente con un quadro fessurativo superficiale. L'evoluzione di tale processo conduce al distacco del copriferro, lasciando le armature completamente esposte all'attacco degli agenti atmosferici, accelerando ulteriormente il degrado.

A maggior ragione, a seguito dell'intervento, diverse porzioni dell'armatura metallica sono rimaste esposte e risultano visibili in più punti della facciata (Tabella n. 17). È pertanto necessario procedere al ripristino dell'intonaco nelle aree interessate, sia per proteggere i ferri dai fenomeni corrosivi, sia per garantire la sicurezza ed il decoro architettonico del Centro Commerciale.

*Tabella n. 17 – Parti della struttura con degrado del cemento armato*

Al fine di risolvere le criticità rilevate, si rende necessario un intervento di ripristino delle superfici ed un risanamento conservativo che preveda il trattamento delle armature esposte, la ricostruzione del copriferro e delle superfici, nonché la completa pulizia e tinteggiatura dei prospetti.

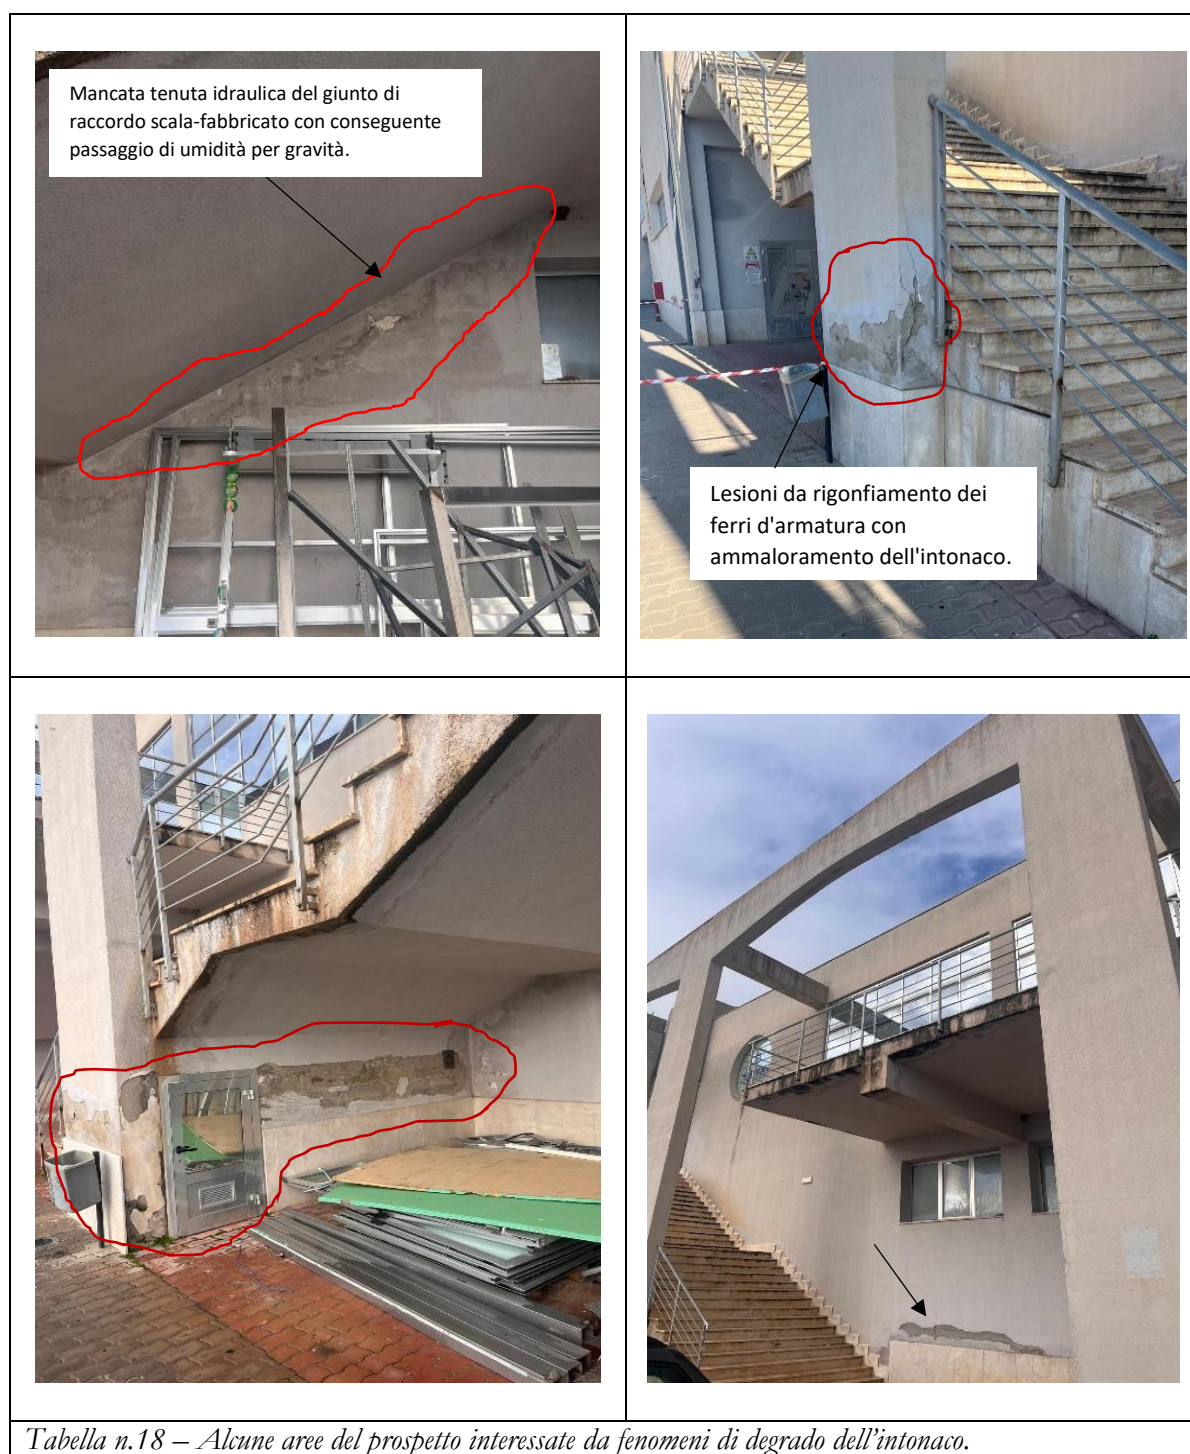
In corrispondenza delle scale di emergenza esterne si riscontrano evidenti segni di infiltrazione meteorica per capillarità e gravità, con particolare incidenza sia nelle zone di ancoraggio al fabbricato che sui pianerottoli (Tabella n. 18).

Tali criticità sono riconducibili all'assenza di un'idonea sigillatura del giunto perimetrale e di un inefficace manto impermeabile all'estradosso della scala, causando un evidente degrado estetico, che si manifesta con aloni di umidità ed ammaloramenti superficiali.

Tabella n.18 – Alcune aree del prospetto interessate da fenomeni di degrado dell'intonaco.

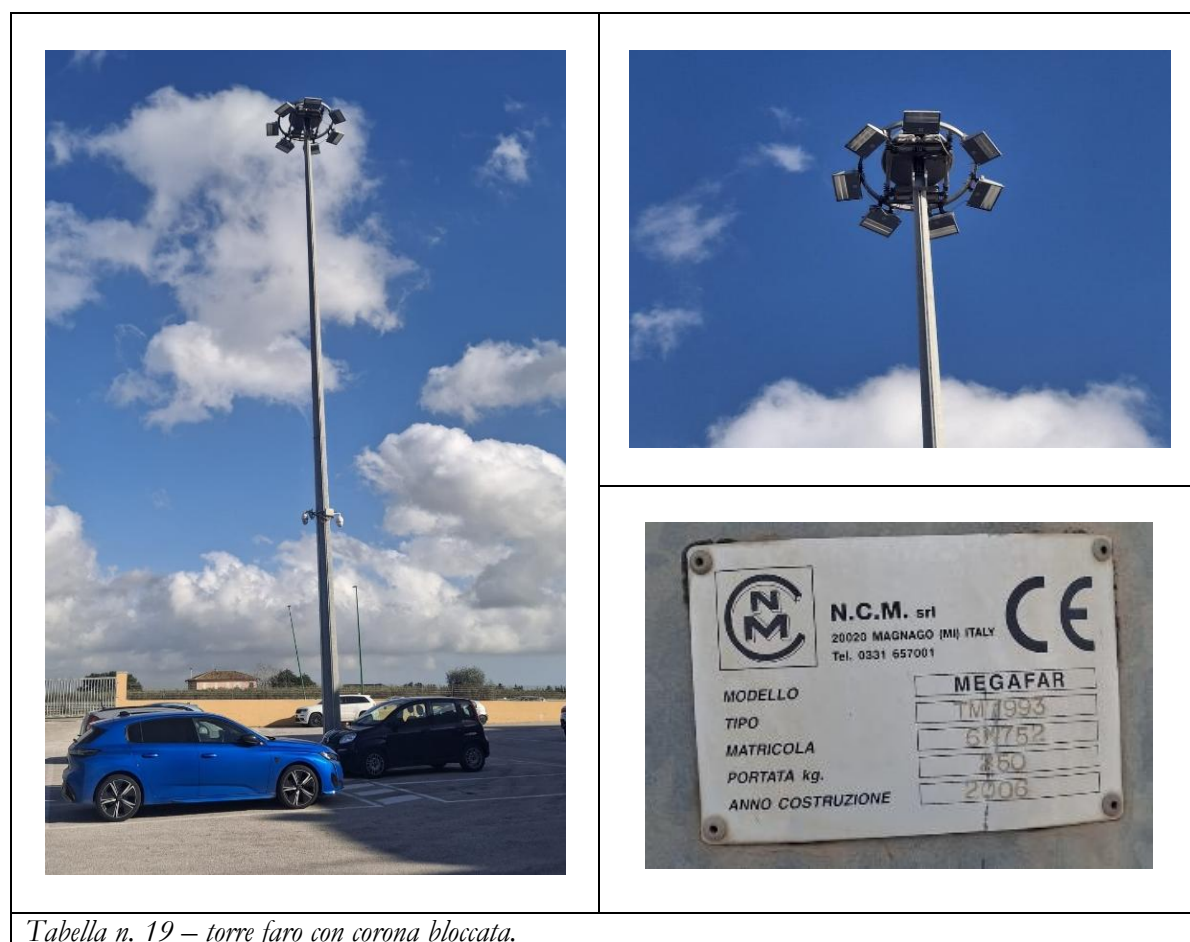
Durante le verifiche funzionali, è stata riscontrata un'anomalia al meccanismo elettromeccanico di elevazione dell'unità identificata con matr. 6N753 (ubicata in prossimità dell'area di raccolta rifiuti), il cui sistema di movimentazione della corona risulta bloccato, impedendone la discesa per le operazioni di manutenzione (Tabella n. 19). Si rende pertanto necessario un intervento di ripristino specialistico da parte della ditta installatrice.

*Tabella n. 19 – torre faro con corona bloccata.*

Pertanto, considerata la necessità di intervenire sulla torre non funzionante, si propone l'esecuzione contestuale della manutenzione ciclica decennale su tutte le torri faro del comparto. Tale soluzione garantisce il ripristino degli standard di sicurezza minimi.
