## RELAZIONE PRELIMINARE SULLO STATO MANUTENTIVO E CONSERVATIVO DEL CENTRO COMMERCIALE BELICITTÀ

Sintesi particolareggiata dello stato di conservazione del manufatto e dei fenomeni di obsolescenza fisica che richiedono monitoraggio o intervento.

Castelvetro, 03/03/2026

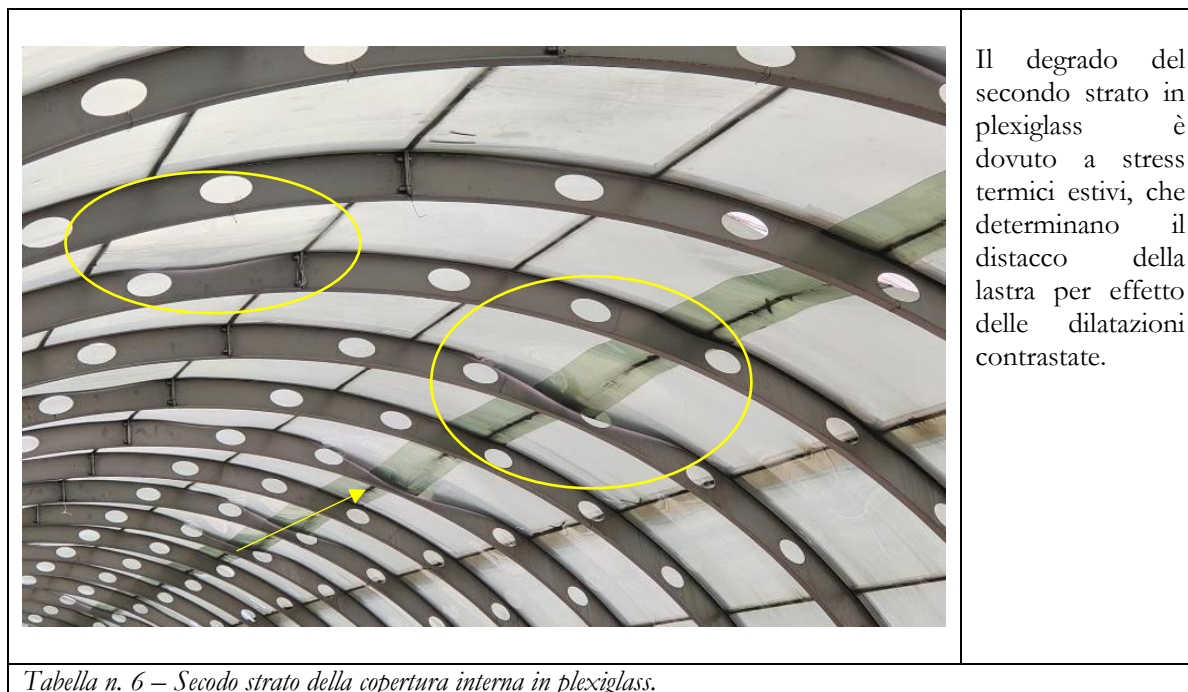
Segni di cedimento si riscontrano nell'intradosso della volta, composto da un secondo strato di pannelli in plexiglass. Questi presentano distacchi strutturali localizzati dovuti all'invecchiamento del materiale: la perdita di elasticità impedisce di assecondare le dilatazioni termiche estive, sollecitando i pannelli fino a provocarne il distacco in corrispondenza dei punti

di fissaggio alla struttura metallica (Tabella n. 5). A tal proposito, vale ricordare che nel corso degli anni si è intervenuti con fissaggi puntuali delle porzioni dei pannelli staccati, al fine di scongiurare il distacco integrale e la conseguente caduta.

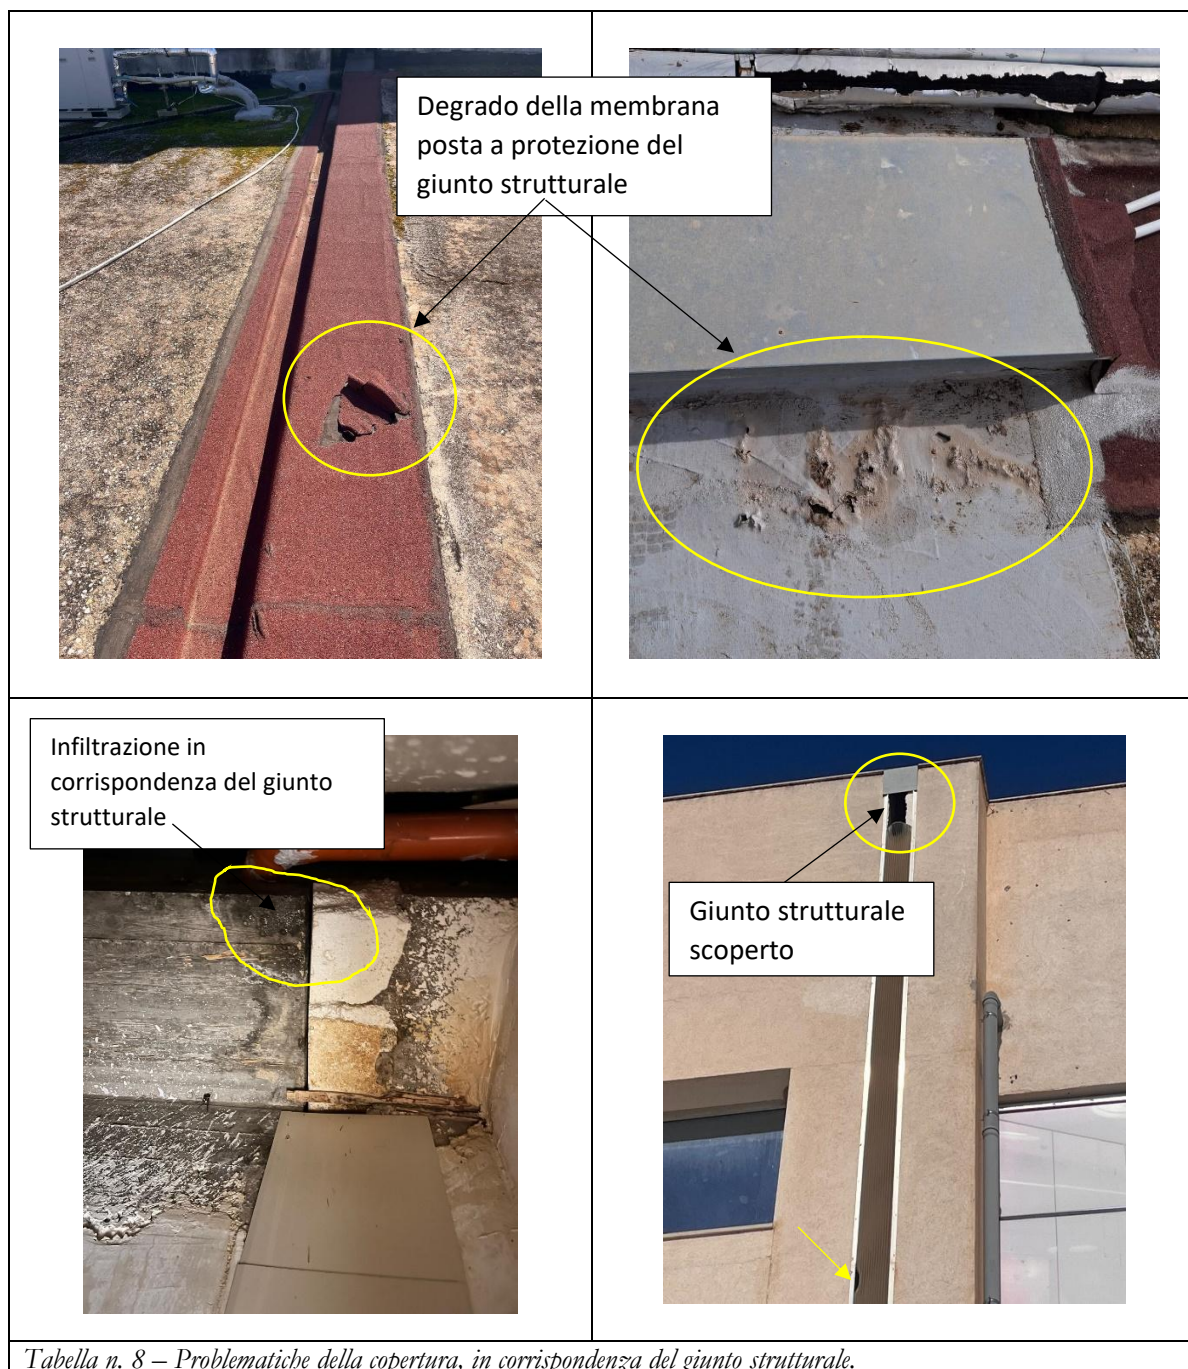
Si rileva, inoltre, il deterioramento della membrana impermeabilizzante posta a protezione dei giunti strutturali dell'edificio (Tabella n. 8) e dei canali di gronda perimetrali (Tabella n. 9). Il manto risulta fortemente invecchiato, con fenomeni di degrado localizzati prevalentemente in corrispondenza dei sormonti e dei punti di raccordo; tale stato di obsolescenza compromette la tenuta stagna degli elementi, causando fenomeni di infiltrazione nei locali sottostanti.

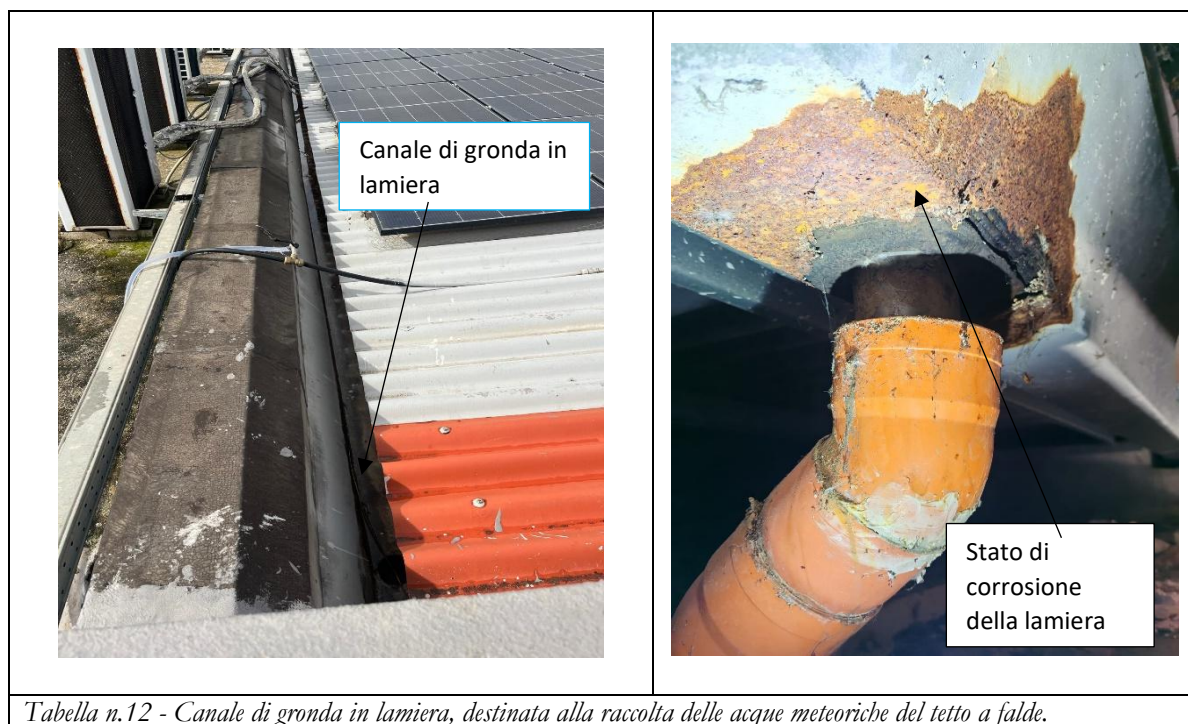
Le maggiori criticità si localizzano lungo le direttrici di raccolta delle acque meteoriche, con particolare evidenza nei canali di gronda (Tabella n. 10), che servono rispettivamente la copertura a falde e la copertura piana. Nello specifico, si rilevano due tipologie costruttive adiacenti che presentano i seguenti stati di degrado:

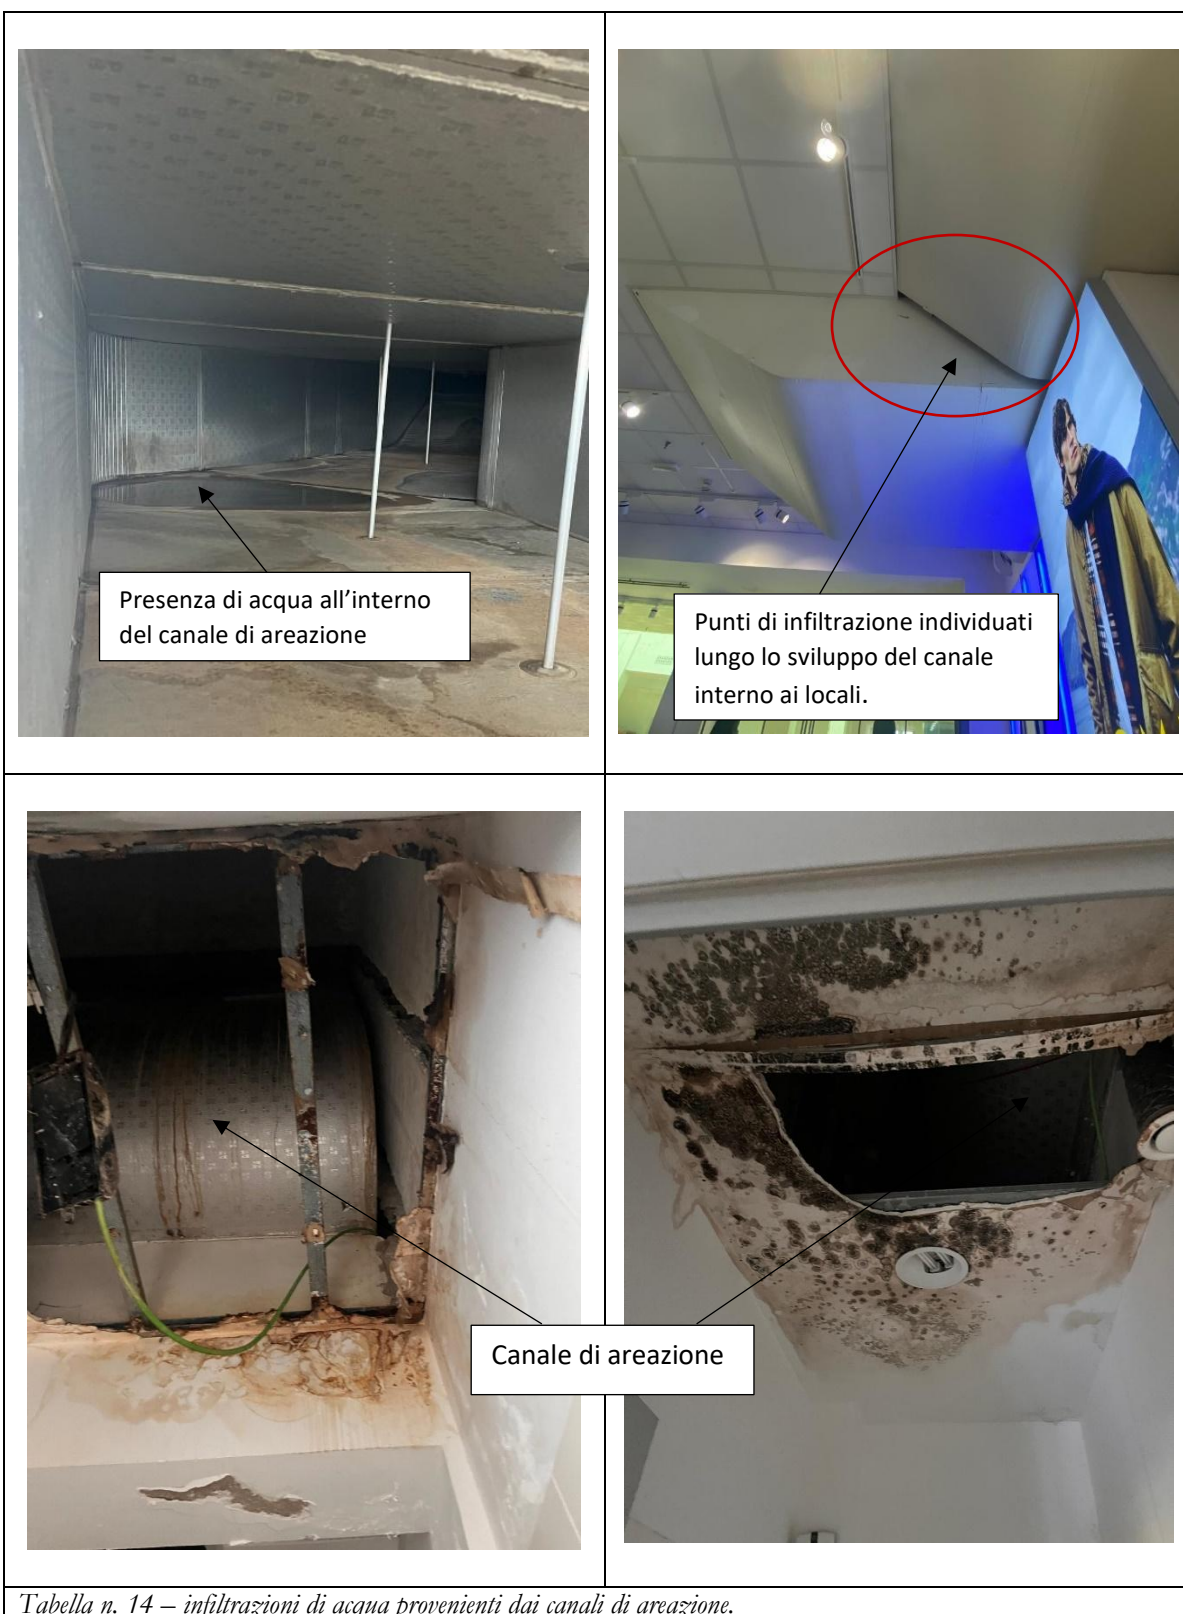
Detti canali, realizzati a mezzo di pannelli isolanti rivestiti con lamiera zincata, presentano un elevato stato di deterioramento, derivante da passati interventi di modifica e dall'usura climatica, con conseguenziali gravi problemi di tenuta.

Attualmente i canali costituiscono i punti critici da cui si originano le principali infiltrazioni d'acqua in diversi punti del centro commerciale; l'acqua penetra attraverso le giunzioni ammalorate e, defluendo lungo i condotti, si propaga all'interno dei locali.

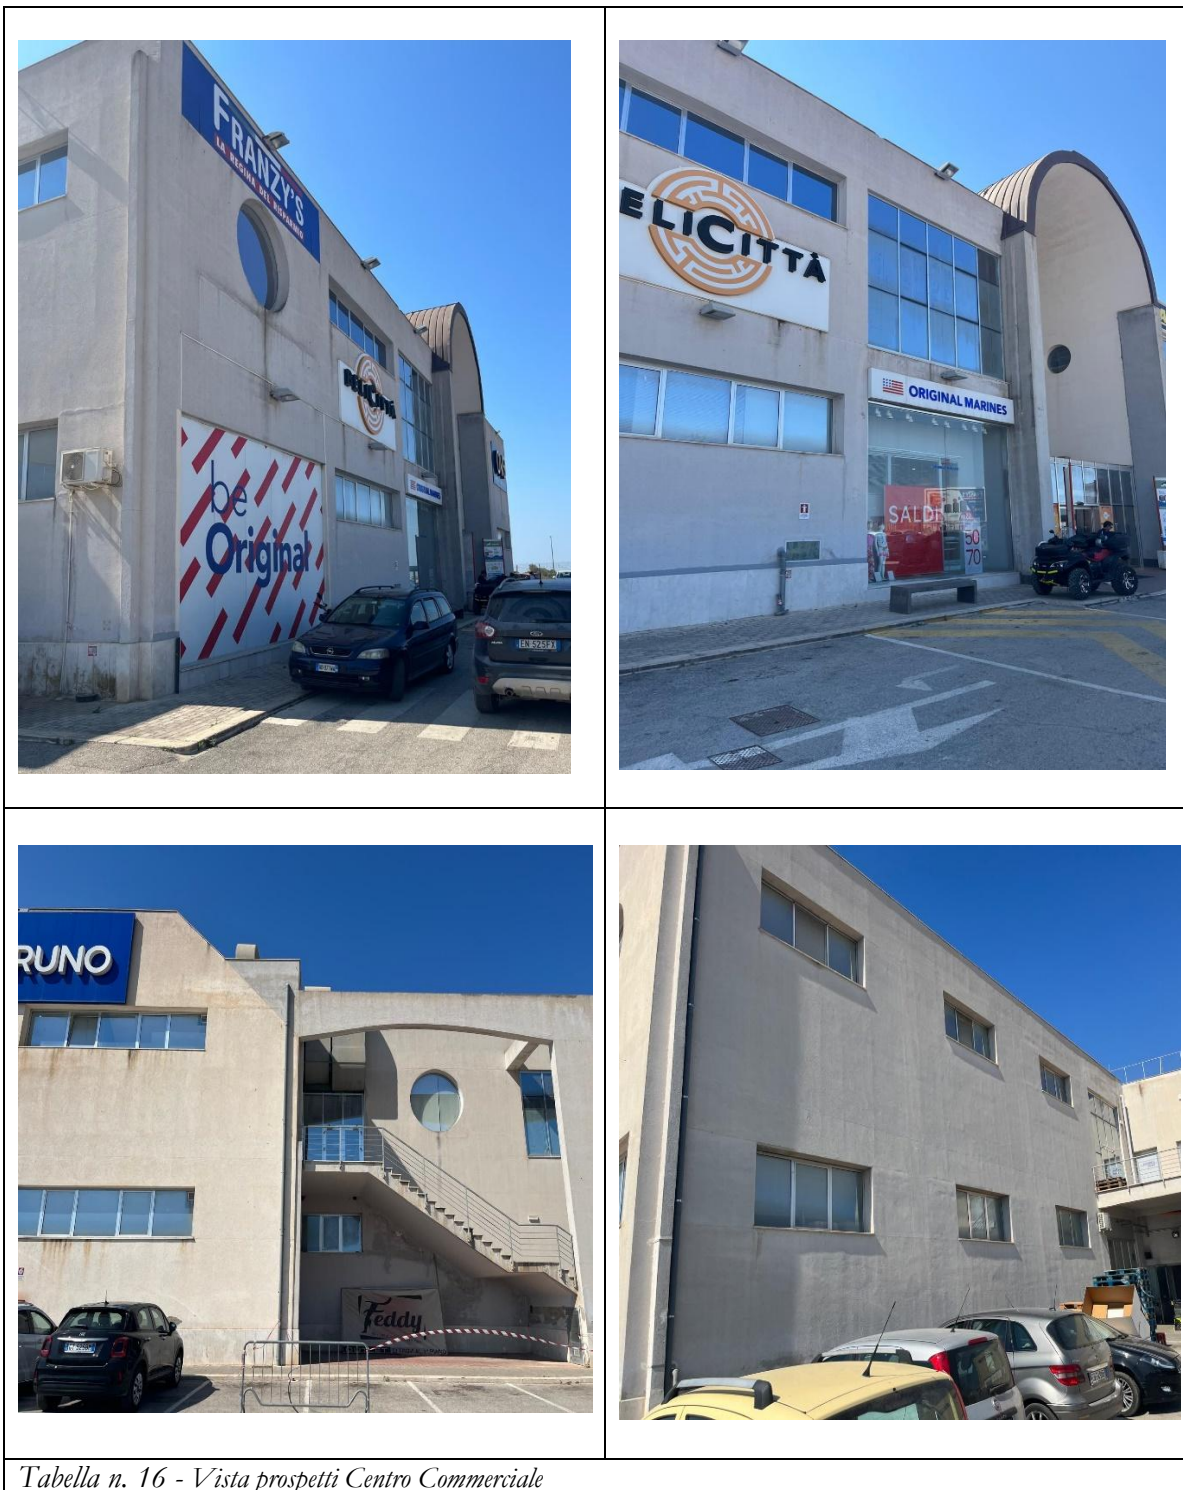
*Tabella n. 16 - Vista prospetti Centro Commerciale*

I materiali che compongono il rivestimento esterno presentano alterazione cromatiche e chimiche; difatti le superfici esterne presentano fenomeni di carbonatazione e depositi di particolato atmosferico (croste nere), localizzati specialmente nelle zone protette dal lavaggio naturale della pioggia.
